食品コンビナート 排水処理場改善レポート

納入年月日	2012年12月
場 所	兵庫県神戸市
生 産 物	各種工場から流れてくる排水の処理
課 題	調整槽の腐敗と沈殿槽の汚泥浮上と余剰汚泥量
解 決 策	調整槽にアクアブラスターを設置

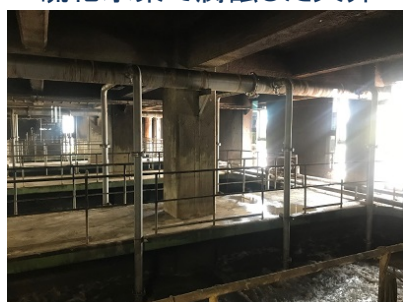
バルブ全開放で94本運転

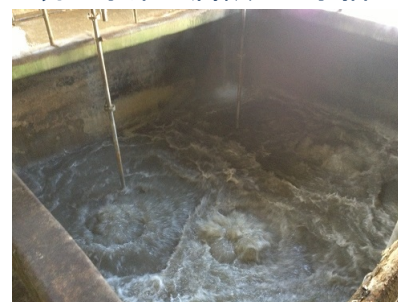
浮上汚泥は発生せず

- ① 調整槽の滞留6時間で、BOD・n-hexは、80%以上カットされている。
- ② 調整槽で発生していた浮上油脂と沈殿汚泥は、8年間一度も除去していない。
- ③ 100ppmあった硫化水素は、0ppmとなった。
- ④ 曝気槽1の出口で、瀬戸内規制をクリアしている。
- ⑤ BODの汚泥転換率が、35⇒25%に削減された。
- ⑥ 沈殿槽が常に安定しており、鴨が飛来するまでになった。
- ⑦ 余剰汚泥が激減し、その蒸気乾燥臭も気にならなくなった。
