惣菜工場 排水処理場改善レポート

納入年月日	
場 所	埼玉県川越市
生 産 物	スーパーの惣菜
課 題	既設処理タンクの腐敗と処理不良改善
解 決 策	2塔中1塔の担体を除去しアクアブラスターを設置

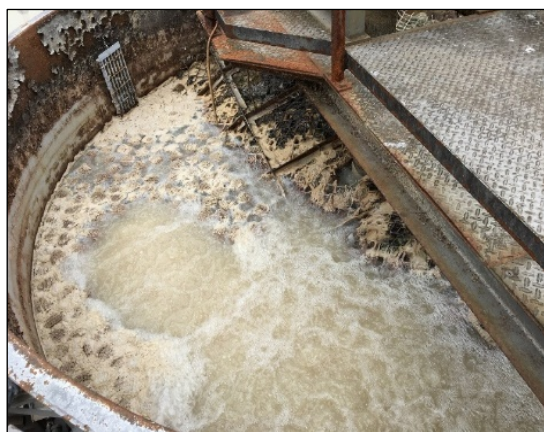
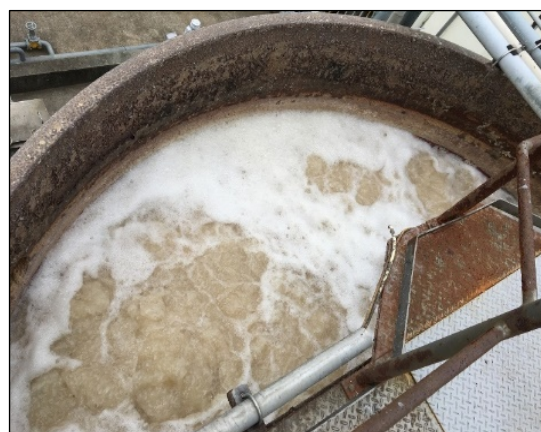
既設担体槽の処理水質		
測定項目	計量結果	削減率
BOD	1100mg/L	31%
COD	600mg/L	40%
S S	1100mg/L	0%
N-hex	160mg/L	24%
総合負荷	2,960mg/L	24.2%

アクアブラスター設置槽の処理水質2,380		
測定項目	計量結果	削減率
BOD	770mg/L	52%
COD	530mg/L	47%
S S	930mg/L	15%
N-hex	150mg/L	29%
総合負荷	2,380mg/L	39.1%

並列2系統処理であったので、アクアブラスターの性能を確認するため、そのうちの1塔の生物担体をすべて取り除き、同風量でアクアブラスターを設置した。そうして処理効率を確認したところ、従来の担体処理での負荷削減率は、24.2% アクアブラスターを設置したタンクは、39.1%の削減率となった。総合負荷としては、2,960mg/L ⇒ 2,380mg/Lと『1.24倍の能力差』が生じた。担体担体がなくとも、性能を発揮する結果となり、残ったもう1塔に設置したのは、もちろんの事、他の工場でも担体を抜き取り、アクアブラスターをして頂く事となった。
