循環水および塗装現場の 水と排ガスの改善集

〈 散気管 〉 アクアブラスター
〈 散気管 〉 スラッジイーター
〈 スクラバー 〉 デオライザー

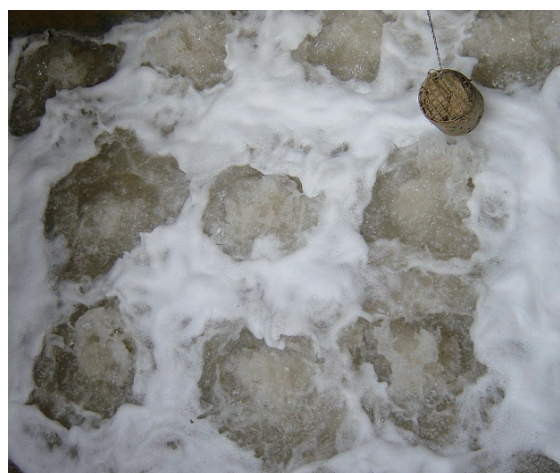
塗装循環水(自動車塗装ライン)①

水槽容積 50m³

機種 アクアブラスターシステム

悩 み	自動車ボディの塗装ラインカス池において、腐敗臭の発生を削減したい。
課 題	腐敗臭を削減して、循環水の延命化を図り、終末排水処理設備への負担を軽減する。
解決策	50t水槽に、アクアブラスターAS-250タイプ(前機種)×14基を設置した。
結 果	1ヶ月しか使用できなかった循環水が3ヶ月間以上使用できるようになり、腐敗臭は、まったくと言っていいほどなくなった。

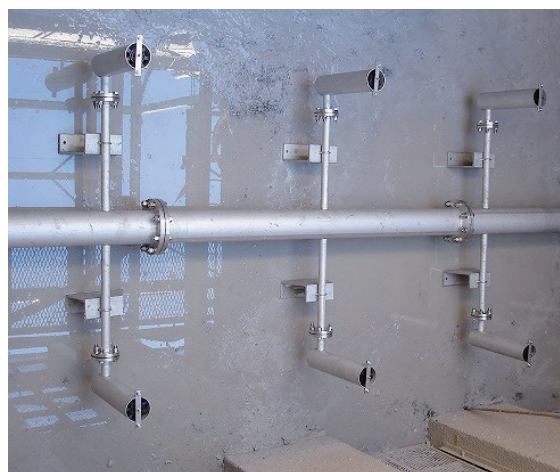
塗装循環水(自動車塗装ライン)②

水槽容積 280m³

機種 アクアブラスターシステム

悩 み	自動車ボディの塗装ラインカス池において、腐敗臭の発生、終末排水処理への負担、循環水の延命化を模索されていた。
課 題	腐敗臭を削減して、循環水の延命化を図り、終末排水処理設備への負担を軽減する。
解決策	70t×4槽、合計280t水槽の第2槽に10基、第3槽に5基、アクアブラスターを設置した。
結 果	腐敗臭は、まったくと言っていいほどなくなり、1ヶ月しか使用できなかった循環水が5ヶ月間使用できるようになった。また、それでも終末排水処理にかかる負担も軽減された。

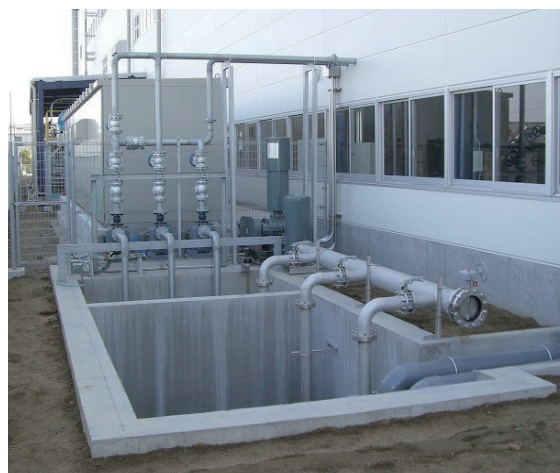
塗装循環水(自動車塗装ライン)③

水槽容積 30m³

機種 アクアブラスターシステム

悩 み	メラミン系塗料を使用する建機塗装工場において、工場新設の際、カス池にかかる経費をなんとか軽減したい。
課 題	これまで1ヶ月に1回行っていたメンテナンス作業を、半年に1回くらいに低減したい。
解決策	10t×3槽の循環ピット(カス池)を新構築し、各槽にアクアブラスターを4基ずつ設置した。
結 果	14ヶ月もの間、カス池はまったくノーメンテナンスで運転することができ、年間500万円近いコスト削減に成功した。

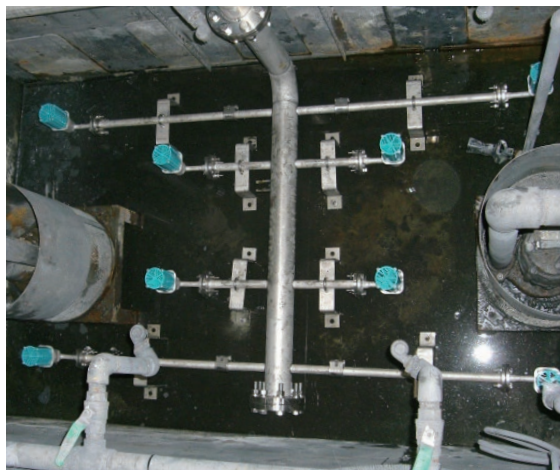
塗装循環水(その他塗装ライン)

水槽容積 30m³

機種 アクアブラスターシステム

家電などの塗装工場で、カス池の臭気が近隣苦情となり、水の劣化スピードも問題となっていた。

アクアブラスターAS-250を適所に配置し、エアレーションを行った。

近隣苦情はなくなり、水の交換サイクルも3～5倍長期化することに成功した。

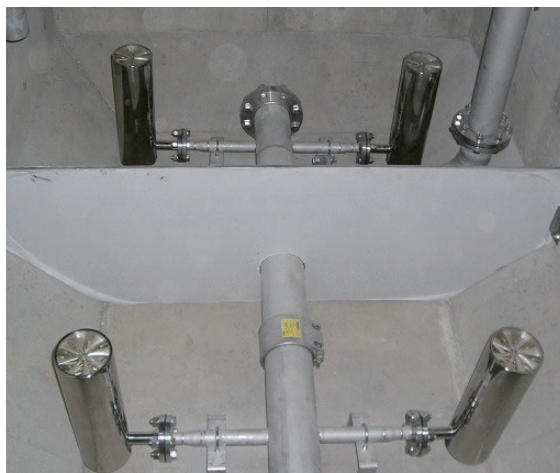
工場廃液(凝集後)

水槽容積 15m³

機種 アクアブラスターシステム

新ライン増設にあたり、循環水のメンテナンスコストをできる限り抑えたい。

10tの循環水槽に、アクアブラスターを6基配置して、エアレーションを行った。

これまでのラインより、数倍循環水の交換サイクルが長くなり、コスト削減を実現させた。

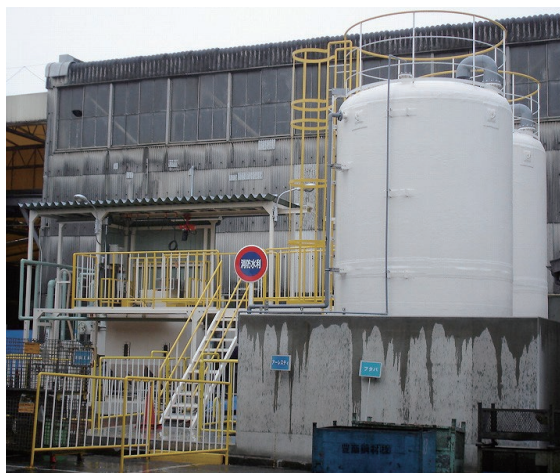
水系塗装循環水

水槽容積 30m³ × 2塔

機種 アクアブラスター + 凝集システム

水系塗料の循環水が腐敗して、酢酸臭が工場内に漂うので、その臭いを解決するとともに循環水を浄化したい。

槽内エアレーションと凝集沈殿及びベルトプレス式脱水機を併設し、きれいになった水を貯蔵タンクに溜めおくこととした。

酢酸臭は、ほとんど気にならなくなり、循環水と凝集剤の相性も良く、思った以上にベルトプレス式脱水機が功を奏し、含水率の低い汚泥が少量排出されるだけの結果となった。また、これだけの設備ながら、トラブルが少ないとお褒めの言葉を頂戴した。

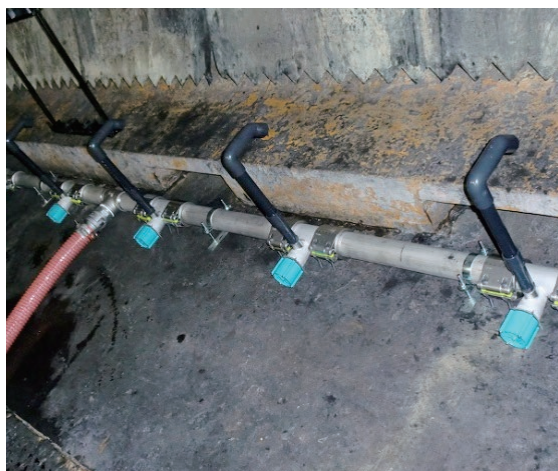
塗装ブース①

水槽容積 4m³

機種 スラッジイーターシステム

車のショックアブソーバ等の塗装ブースで、水の腐敗臭とシンナー臭が混合されて排出されるため、近隣からの苦情に悩まされていた。

それぞれの水洗ブースにスラッジイーターを設置して様子を見た。

腐敗臭は、まったくと言っていいほどなくなったので、近隣苦情はこなくなった。

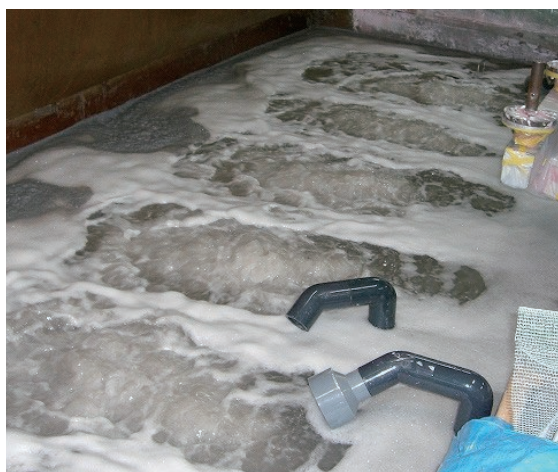
塗装ブース②

水槽容積 3m³

機種 スラッジイーターシステム

自動車ボディの塗装ラインカス池において、腐敗臭の発生、終末排水処理への負担、循環水の延命化を模索されていた。

70t×4槽、合計280t水槽の第2槽に10基、第3槽に5基、アクアプasterを設置した。

腐敗臭は、まったくと言っていいほどなくなり、1ヶ月しか使用できなかった循環水が5ヶ月間使用できるようになった。また、それでも終末排水処理にかかる負担も軽減された。

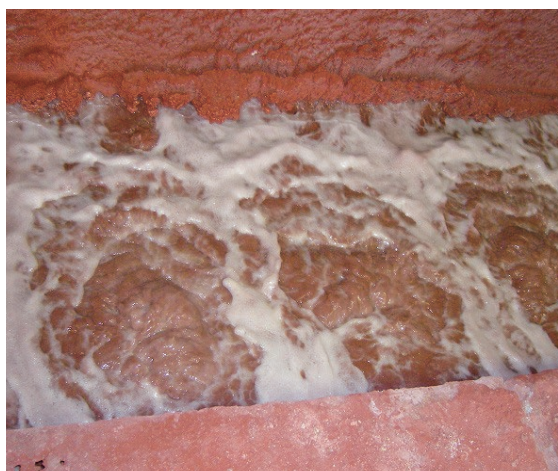
塗装ブース③

水槽容積 2m³

機種 スラッジイーターシステム

鉄道車両の塗装ブースで、水の腐敗臭削減とスラッジ減容を達成したい。

2.0tの水槽に3.7kwのポンプを使用して、スラッジイーター6基を設置した。

腐敗臭は、まったくと言っていいほどなくなり、スラッジの減容率も30～40%という結果になった。

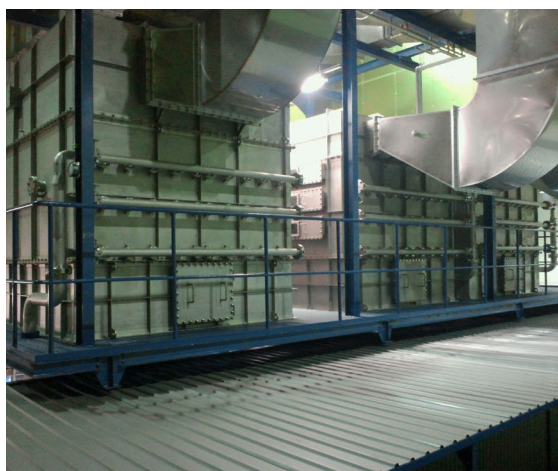
塗装乾燥炉排ガス①

水槽容積 1,050m³

機種 デオライザーDR-30W × 3台

塗装乾燥炉から排出される排気ガスを燃焼方式で1次処理しているが、処理しきれておらず、近隣苦情が発生していた。また、乾燥炉から漏れて出るガスが場内に立ち込め、作業環境を悪化させていた。

燃焼装置後処理で700m³/min漏れガス350m³/minの風量を、デオライザーDR-30W×3台で水膜洗浄することとした。

近隣苦情はなくなり、工場上部に立ち込めていた漏れガスも処理することが可能となり、悩みを解決することができた。

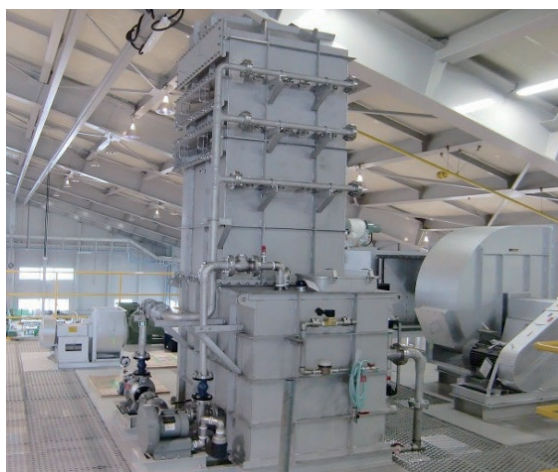
塗装乾燥炉排ガス②

水槽容積 50m³

機種 デオライザーDR-4W

新設工場において、塗装乾燥炉の排ガス臭が近隣に悪影響を与えるのではないかと不安があった。

デオライザーDR-4W×1台で排ガスを水膜洗浄することとした。

立ち上げ当初から現在まで、臭気の問題は一切発生していない。

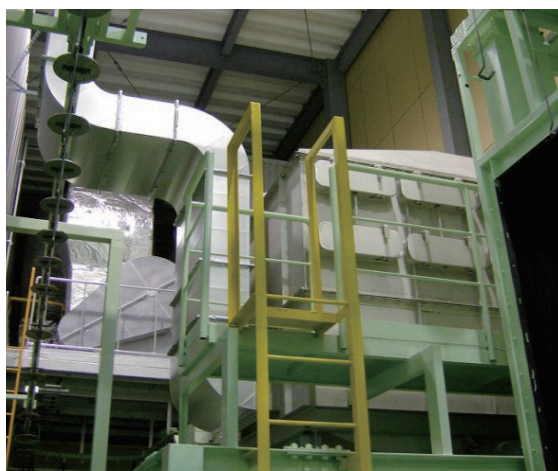
塗装乾燥炉排ガス③

水槽容積 150m³

機種 デオライザーDR-16W

新設工場において、塗装乾燥炉の排ガス臭処理対策を役所の環境課から求められていた。

デオライザーDR-16W×1台で水膜洗浄することとした。

濃厚な排ガスにもかかわらず、稼働して5年以上、臭気に関するトラブルは一切発生していない。メンテナンスも2～3か月に1度と低いランニングコストで推移。
