รวมการแก้ไขปัญหเกี่ยวกับไอเสีย  
และ น้ำ ของสถานที่เคลือบสี

## การทำความสะอาดในบ่อน้ำ (ในไลน์เคลือบสีจักรยาน)

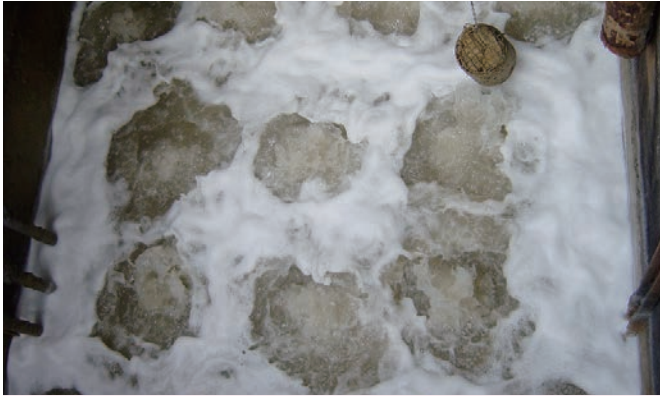
- ชนิดของสารหมวนเวียนน้ำ : การหมวนเวียนน้ำของการทาสี
- อ่างเก็บน้ำ : 50m<sup>3</sup>
- ชนิดของเครื่องจักร : ระบบควาลัสเตอร์

อยากจะลดปัญหาทางด้านกลิ่นเหม็นที่เกิดขึ้นในบ่อน้ำของไลน์การผลิตที่ทาสีตัวจักรยาน

ในอ่างเก็บน้ำ50ตัน อควาลัสเตอร์รุ่นAS-250(ชนิดเครื่องจักรรุ่นก่อน)  
พื้นฐาน 14 เครื่องในการติดตั้ง

แค่ใช้ภายใน1เดือน การหมวนเวียนน้ำสามารถหมวนเวียนได้มากขึ้นถึง 3เดือน  
และไม่เกิดกลิ่นเน่าเสียเกิดขึ้นอีกด้วย

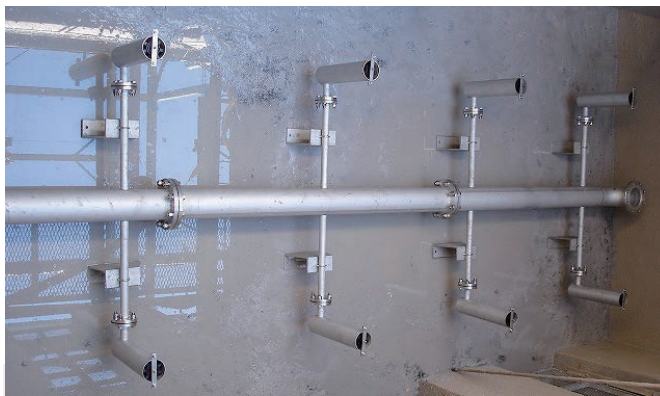
- ชนิดของสารหมวนเวียนน้ำ : การหมวนเวียนน้ำของการทาสี
- อ่างเก็บน้ำ : 280m<sup>3</sup>
- ชนิดของเครื่องจักร : ระบบควาลัสเตอร์

ได้ค้นหาแหล่งกำเนิด กลิ่นเน่าเสีย อุปกรณ์การจัดการ และ  
การยืดอายุของการหมวนเวียนน้ำ ในบ่อน้ำของไลน์การผลิตที่ทาสีตัวจักรยาน

อ่างเก็บน้ำ 70ตัน 4ตัว ผลรวม 280ตันในอ่างเก็บน้ำ อ่างเก็บน้ำตัวที่ 2 พื้นฐาน 10  
เครื่อง อ่างเก็บน้ำตัวที่3 5เครื่อง ใช้ อควาลัสเตอร์ในการติดตั้ง

ไม่เกิดกลิ่นเหม็นเกิดขึ้นแค่ใช้ภายใน1เดือนการหมวนเวียนน้ำสามารถหมวนเวียนได้มากขึ้นถึง 5  
เดือน และเปลี่ยนอุปกรณ์ในการจัดการ

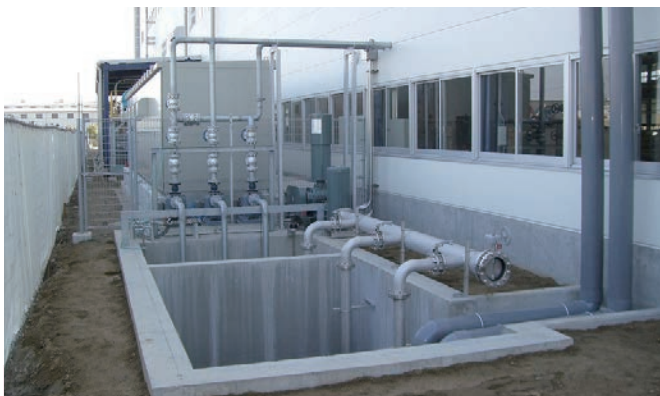
- ชนิดของสารหมวนเวียนน้ำ : การหมวนเวียนน้ำของการทาสี
- อ่างเก็บน้ำ : 30m<sup>3</sup>
- ชนิดของเครื่องจักร : ระบบควาลัสเตอร์

เกี่ยวกับโรงงานทาสีโดยใช้เมลามีน ในการสร้างโรงงานใหม่  
อยากลดค่าใช้จ่ายเกี่ยวกับบ่อน้ำ

อ่างเก็บน้ำ10ตัน 3ตัว มีหลุมในการหมวนเวียน (บ่อน้ำ) สร้างอ่างเก็บน้ำใหม่  
ติดตั้งควาลัสเตอร์ในแต่ละถังอย่างละ4ตัว

ภายในระยะเวลา14เดือน ในบ่อน้ำไม่มีการก่อตัว สามารถดำเนินได้อย่างราบรื่น  
ประสบความสำเร็จสามารถลดค่าใช้จ่ายได้ถึง5ล้านบาท

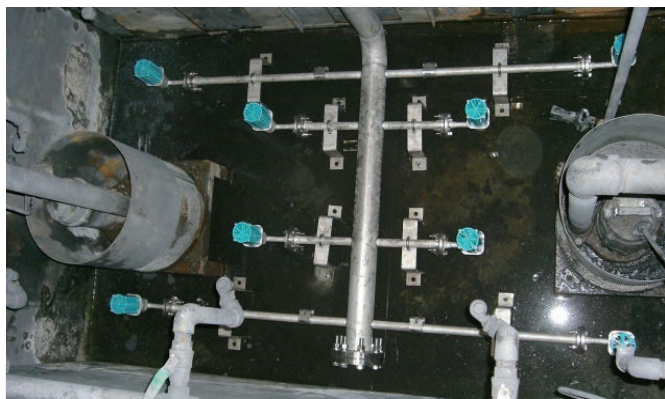
- ชนิดของสารหมวนเวียนน้ำ : การหมวนเวียนน้ำของการทาสี
- อ่างเก็บน้ำ : 30m<sup>3</sup>
- ชนิดของเครื่องจักร : ระบบควาล์สเตอร์

เครื่องใช้ไฟฟ้าของโรงงานทาสีมีปัญหาด้านกลิ่นซึ่งสร้างความเดือดร้อนต่อสภาพแวดล้อมข้างเคียง และมีปัญหาในการเสื่อมลงของน้ำ

วางควาล์สเตอร์AS-250ในตำแหน่งที่เหมาะสม ดำเนินการให้โดนลม

ปัญหาสภาพแวดล้อมข้างเคียงลดลง  
ประสบความสำเร็จในการเปลี่ยนน้ำระยะยาว3-5 เท่า

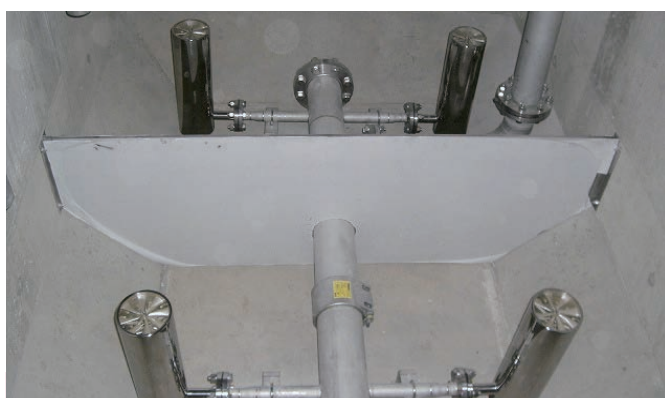
- ชนิดของสารหมวนเวียนน้ำ : ของเสียจากโรงงาน (เกาะกัน)
- อ่างเก็บน้ำ : 20m<sup>3</sup>/day
- ชนิดของเครื่องจักร : ระบบควาล์สเตอร์

มีการต่อเติมไลน์การผลิตใหม่ อยากรจะควบคุมและรักษาสภาพการหมวนเวียนน้ำได้

ในอ่างเก็บน้ำมีการหมวนเวียนน้ำ 10ตัน ติดตั้งควาล์สเตอร์ 6ตัว และดำเนินการฝั่งลม

ปัจจุบันนี้ในไลน์การผลิต มีการหมวนเวียนน้ำได้มากขึ้นเป็นเท่าตัว และ ลดค่าใช้จ่ายได้เป็นจำนวนมาก

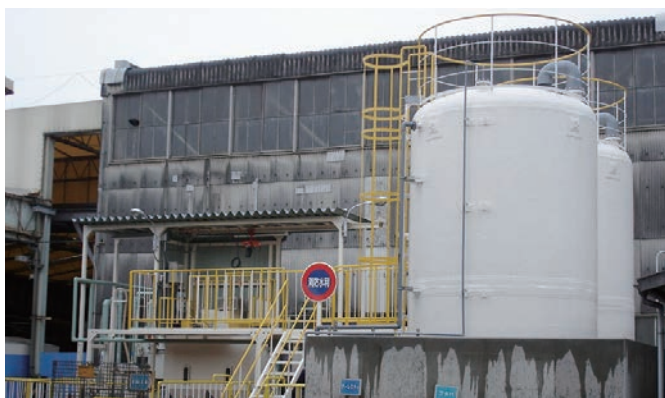
- ชนิดของสารหมวนเวียนน้ำ : การหมวนเวียนน้ำหลังจากระบบทาสี
- อ่างเก็บน้ำ : 10~30m<sup>3</sup>/day
- ชนิดของเครื่องจักร : ควาล์สเตอร์ + ระบบเกาะกัน

น้ำที่เน่าเสียจากระบบการทาสี ทำให้ได้กลิ่นครกน้ำสั้ภายในโรงงาน ก็เลยอยากแก้ไขปัญหาด้านนี้

การให้อากาศในอ่างเก็บน้ำ การเกาะกันของตะกอนและการเอาน้ำออกจากเครื่องกรองทั้ง 2แห่ง ทำให้สามารถกักเก็บน้ำสะอาดในท่อไว้ได้

ปัญหาด้านกลิ่นครกน้ำสั้ไม่มีความกังวลอีกต่อไป การเกาะกันของน้ำเริ่มดีขึ้น และ การระบบการเอาน้ำออกดีกว่าที่คิดไว้ ทำให้อัตรน้ำสารที่มีน้ำเป็นส่วนประกอบ นั้นมีกากโคลนลดน้อยลง เมื่อติดตั้งอุปกรณ์แล้ว ทำให้มีปัญหาน้อยลงไปมาก

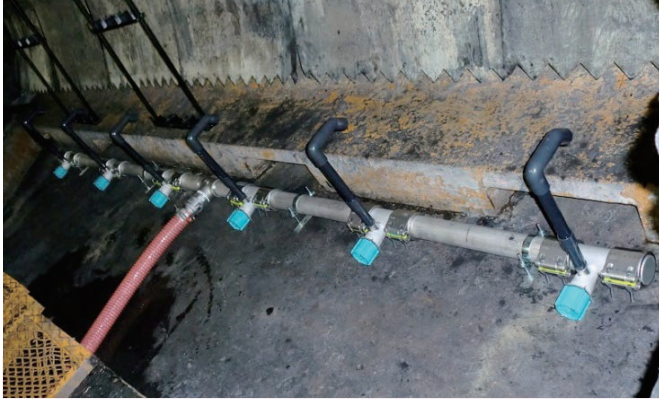
- ชนิดของสารหมุนเวียนน้ำ : บุรทาสี
- อ่างเก็บน้ำ : 4.0m<sup>3</sup>
- ชนิดของเครื่องจักร : ระบบ sludge eater

ในการทาสีใช้คอปของรด เป็นต้น กลิ่นเหม็นของน้ำ กลิ่นของทินเนอร์ ทำให้มีปัญหาส่งผลกระทบต่อสภาพแวดล้อมข้างเคียง

ได้ดูสภาพการติดตั้ง sludge eater ในแต่ละบวรการล้างแต่ละพาร์ท

กลิ่นเน่าเสียเริ่มหายไป และ ไม่ส่งผลกระทบต่อสภาพแวดล้อมข้างเคียง

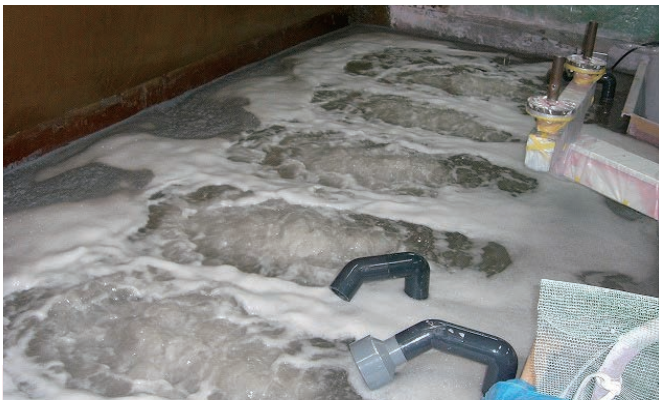
- ชนิดของสารหมุนเวียนน้ำ : บุรทาสี
- อ่างเก็บน้ำ : 3.0m<sup>3</sup>
- ชนิดของเครื่องจักร : ระบบ sludge eater

ในโรงงานการทาสีใช้คอปของรด เป็นต้น  
อยากจะลดปัญหานี้ที่ซึ่งเป็นสาเหตุที่ส่งผลกระทบต่อสภาพแวดล้อมข้างเคียง และ  
อยากจะลดกากโคลนที่เกาะกันออกไป

ติดตั้งเครื่องsludge eaterในเครื่องสูบน้ำแต่ละเครื่อง

ปัญหาทางด้านกลิ่นเน่าเสียและ การติดกันของกากโคลนเริ่มหายไป และตอนนี้  
การปิดระบบการหมุนเวียนน้ำที่หยุดชะงักโดยเฉลี่ย 8 ครั้งต่อเดือนนั้น ได้เลิกไป  
ทำให้มุ่งสู่เป้าหมายได้สูงขึ้นและ ลดกากโคลนได้ถึง 30%

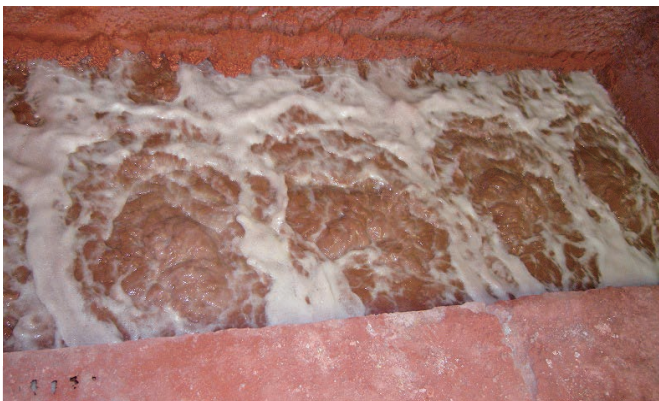
- ชนิดของสารหมุนเวียนน้ำ : บุรทาสี
- อ่างเก็บน้ำ : 2.0m<sup>3</sup>
- ชนิดของเครื่องจักร : ระบบ sludge eater

อยากจะประสบความสำเร็จในการลดปัญหาทางด้านกากโคลนและ  
กลิ่นเน่าเสียของน้ำจากบวรการทาสีขบวนรถไฟ

ใช้เครื่องสูบน้ำ 3.7กิโลวัตต์ในอ่างเก็บน้ำ2.0ตัน และติดตั้ง sludge eater 6ตัว

ผลคือ กลิ่นเหม็นได้หายไป และ อัตรากากโคลนลดลงถึง 30-40%

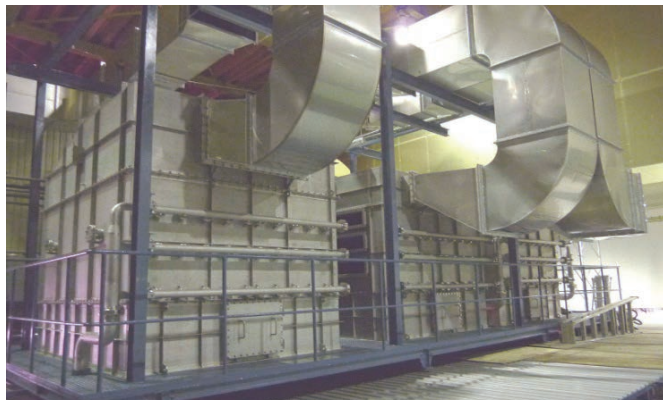
- ชนิดของสารหมุนเวียนน้ำ : ก๊าซไอเสียจากเตาหลอมในการทาสี
- อ่างเก็บน้ำ : 1050m<sup>3</sup>/min
- ชนิดของเครื่องจักร : ไบโอดีโอโรเซอร์ DR-30w 3 เครื่อง

ก๊าซไอเสียที่เกิดจากเตาหลอมในการทาสีจัดการในการเผาไหม้ครั้งแรกแต่ไม่สามารถจัดการได้ เลยมีผลกระทบต่อสภาพแวดล้อมใกล้เคียง และยิ่งเกิดควันรบกวน ทำให้สภาพแวดล้อมในการทำงานแย่ลง

หลังจากจัดการติดตั้งอุปกรณ์การเผาไหม้ มีก๊าซรั่ว 700 ลูกบาศก์เมตรต่อหน้าที่ และแรงลม 350 ลูกบาศก์เมตรต่อหน้าที่ ทำความสะอาดด้วยเครื่องไบโอดีโอโรเซอร์ DR-3W 3 เครื่อง

สามารถแก้ปัญหาด้านสภาพแวดล้อมข้างเคียง และ ก๊าซรั่วแล้ว

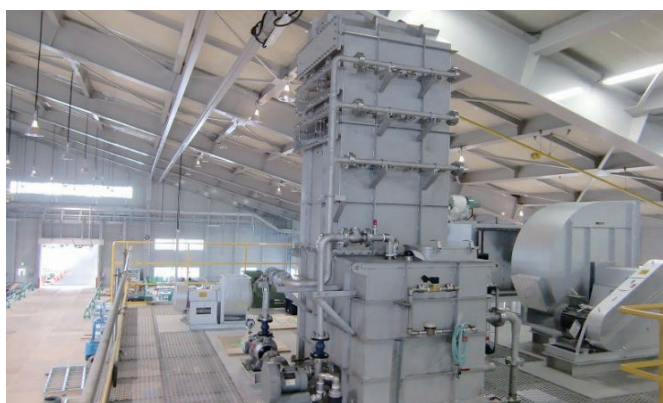
- ชนิดของสารหมุนเวียนน้ำ : ก๊าซไอเสียจากเตาหลอมในการทาสี
- อ่างเก็บน้ำ : 50m<sup>3</sup>/min
- ชนิดของเครื่องจักร : ไบโอดีโอโรเซอร์ DR-4w 1 เครื่อง

ในการสร้างโรงงานใหม่ กังวลกับก๊าซจากเตาหลอมในการทาสี ซึ่งอาจจะมามีปัญหาต่อสภาพแวดล้อมใกล้เคียง

ไม่ได้ใช้การติดตั้งเตาเผา แต่ใช้การทำทำความสะอาดก๊าซไอเสียที่เคลื่อนด้วย 50 ลูกบาศก์เมตรต่อหน้าที่ด้วยเครื่อง ไบโอดีโอโรเซอร์ DR-4W 1 เครื่อง และมีการผสมรวมกันของก๊าซไอเสีย

ผ่านมาจนถึงปัจจุบัน ไม่มีปัญหาด้านสภาพแวดล้อมข้างเคียงเลยแม้แต่ครั้งเดียว

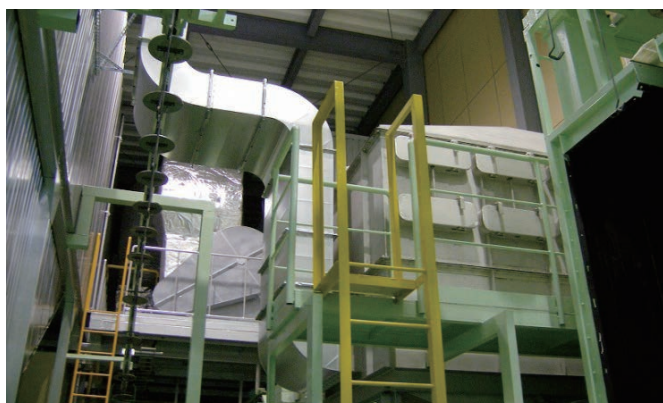
- ชนิดของสารหมุนเวียนน้ำ : ก๊าซไอเสียจากเตาหลอมในการทาสี
- อ่างเก็บน้ำ : 150m<sup>3</sup>/min
- ชนิดของเครื่องจักร : ไบโอดีโอโรเซอร์ DR-16w 1 เครื่อง

ในการสร้างโรงงานใหม่  
เรียกร้องในการรับมือปัญหาด้านการจัดการไอเสียจากเตาหลอมในการทาสี

ทำความสะอาดด้วยเครื่อง ไบโอดีโอโรเซอร์ DR-16W 1 เครื่อง

เครื่องจักรทำงานมากกว่า5ปี ทั้งๆที่มีก๊าซไอเสียเข้มข้นมาก แต่ไม่มีปัญหาด้านกลิ่นแม้แต่ครั้งเดียว และ การรักษาสภาพนั้น 1 ครั้งภายใน2-3เดือน และลดค่าใช้จ่ายลงมา
